Description de l'ouvrage :

Dans le cadre de son arrêt technique (1x tous les 2 ans), AJINOMOTO EUROLYSINE Amiens (pionnier du marché des acides aminés pour l'alimentation animale) souhaitait appliquer un nouveau revêtement d'étanchéité sur son bassin effluents, recevant l'ensemble des eaux issues de l'usine en sortie de process et effectuer quelques travaux de réparation de béton localisés sur ce bassin.

Freyssinet

Département étanchéité
EPIOS

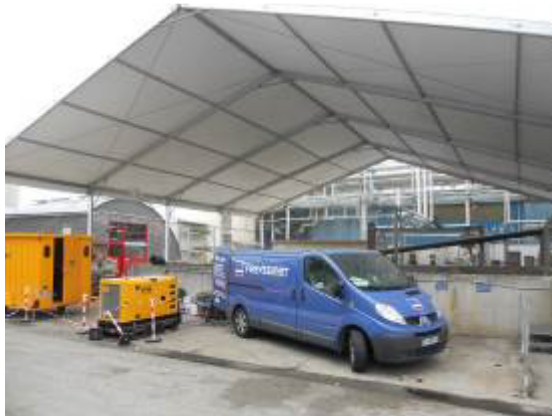
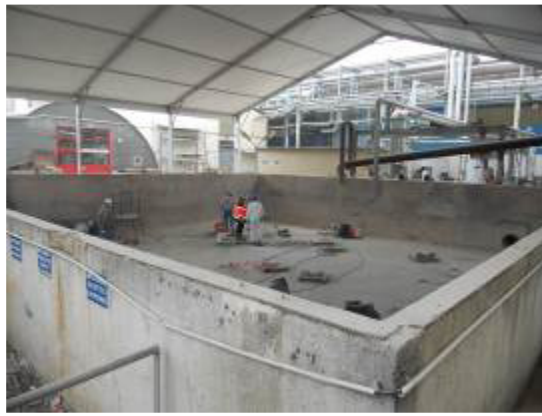
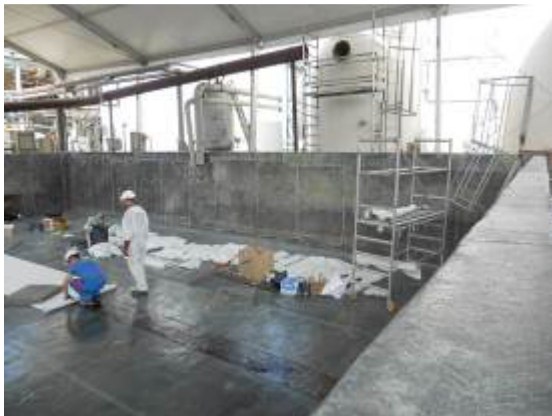
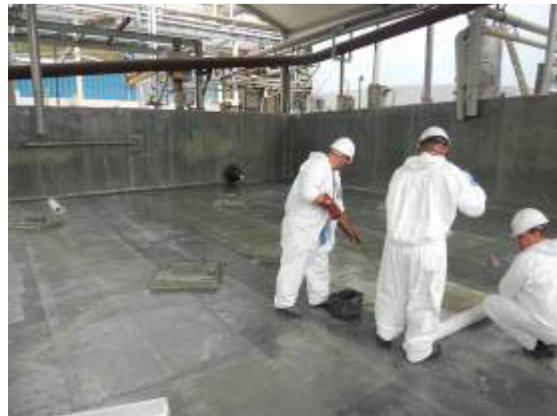
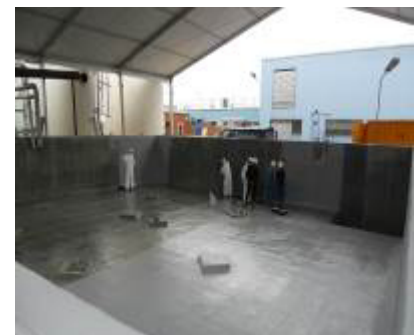
Bassin : surfaces horizontales : 225m², Surfaces verticales : 145 m²

Mise en place d'une étanchéité armée anti corrosion en vinylester VISTER100, système protec6, semi adhérent avec double nappe d'armature 800g/2, compris :

- Mise en place d'une structure métallique bi pente pour couvrir l'emprise du bassin et travailler hors intempéries,
- Préparation des surfaces (retrait partiel du revêtement en place, ragréage sur les parties verticales, injection des fissures constatées en fond de bassin après vidange du bassin, pontage du joint de construction en fond de bassin, formes de gorges),
- Réparation des bétons sur les faces extérieures du bassin.
